■」こと ■ 方食堂拡張工事現場において電気溶接機を使用して天井部のH鋼梁に、これを支えるH鋼間柱の上部を溶接して固定するに際し、被告人両名のうち一方が溶接中は他方がその際発生する火花の飛散状況を監視する方法により、被告人両名がその分担を交互に交替し共同して右作業を行つたが、右H鋼間柱は木造の同旅館旧館一階客室「■」の東側モルタル壁及びその上部の木の梁の一部を削り取り、その中に右間柱の一部をはめ込んで立てるのであり、かつ前記溶接部位と右木の梁の削り取つた部位との間には、わずかの隙間があるのみであり、溶接の際発生する火花が木の梁の右部位等に飛散して着火するおそれがあつたから、このような場合、あらかじめ右溶接部位と右木の梁との間にトタン板等を当てるなどの処置をして木の梁及びモルタル壁の隙間等への火花の飛散を防止するとともに、木の梁の右部位等の着火しやすい箇所にはあらかじめ水をかけておく等の処置をし、作業終了後も直ちにその場を離れることなく、しばらくの間監視を続け着火等の異常のないことを確認してから離れるよう措置し、もつて火災の発生を未然に防止すべき業務上の注意義務があるのであるのにこれを怠り、あらかじめ火花の飛散を防止する処置等を何ら講ぜず、かつ前記作業に約二〇分間位を要したものであるが、作業終了後もばけつ一杯の水を右溶接箇所に掛けたのみで異常の有無を何ら確認することなくその場を離れた過失により、前記木の梁の削り取つた部位付近に飛散した火花から右木の梁に着火して火を失し、よつて前記 ■ らが現に住居等に使用する木造二階建家屋一棟（床面積一一三〇平方メートル）を焼燬したものである。

別紙(二)

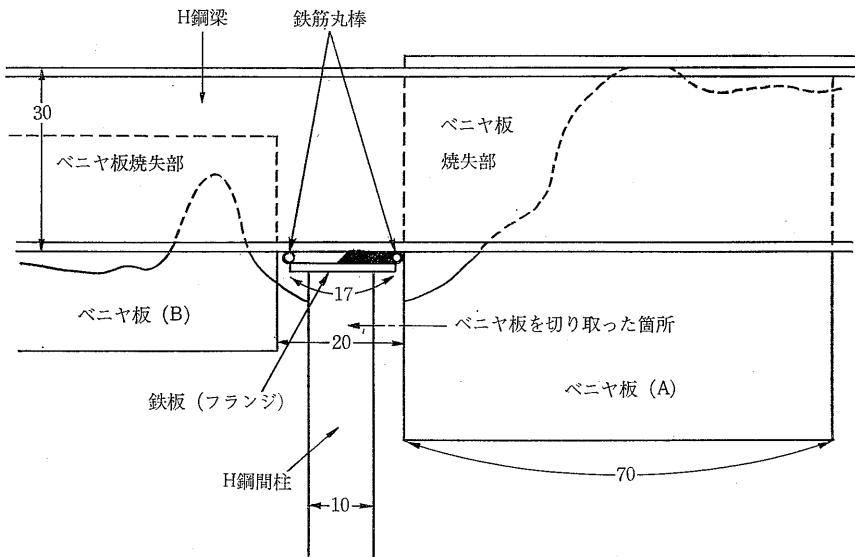
(a) 正面図：溶接作業現場（東側）から見たところ

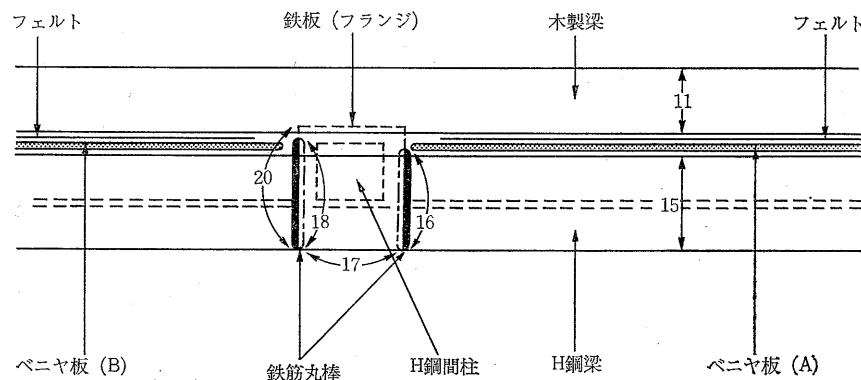
(c) 平面図：溶接部を上方から見おろしたところ

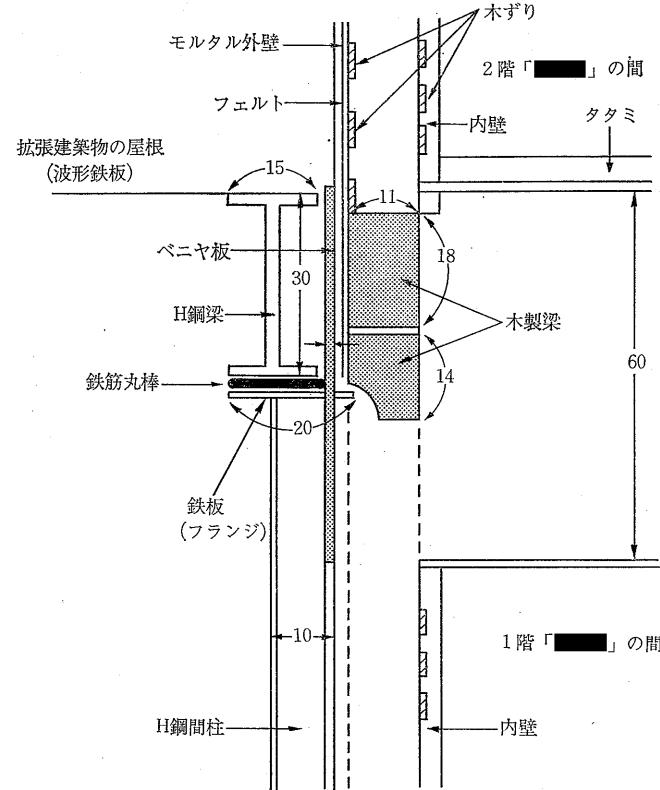
(b) 側面図：H鋼間柱の北側から南方を見たところ
