令和元年（行ケ）第10079号 審決取消請求事件

(1) 三菱重工業株式会社は、平成22年12月18日を出願日とする特願2010-282471号の一部を新たな出願として、平成25年4月30日、発明の名称を「船舶」とする特許出願（特願2013-95949号。以下「本件出願」という。）をし、平成26年5月9日、特許権の設定の登録を受けた（特許第5536254号。請求項の数は8。甲22。以下「本件特許権」といい、本件特許権に係る特許を「本件特許」という。）。

甲 3 の 1 : 「Damage Stability Tests with the Model of a 200 m RoPax Vessel Final Report Part IIb」(200 m RoPax 船のモデルを用いた損傷時復原性試験最終報告 Part IIb), 表紙からアネックス A まで, 「1st EMSA study on damage stability of ROPAX vessels [2009 Report & Annexes]」(「ROPAX 船の第 1 回 EMSA 研究報告」[2009 年報告および添付資料])

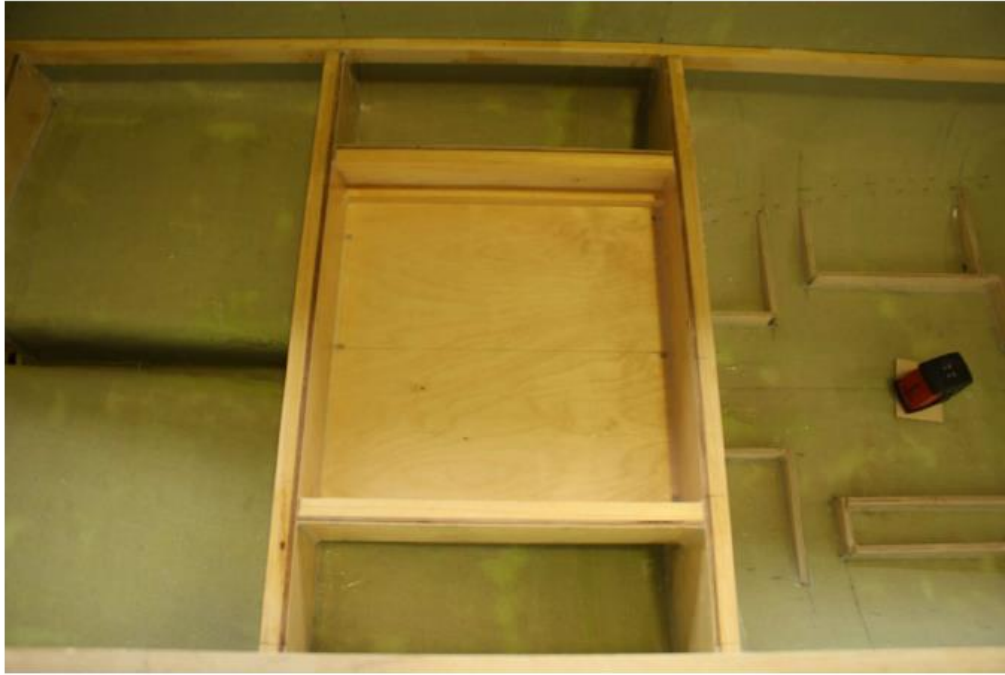
写真 1 1

- (2) 甲3の1文献には、別紙2記載の図面及び写真が記載されているところ（参考写真11及び参考写真15は、それぞれ、写真11及び写真15に各部の名称等を書き加えたものである。）、本件審決は、甲3発明の壁3, 4を縦通隔壁と認定した。

Figure 11: Void 8; engine & electric workshop etc. (#39 to #60)

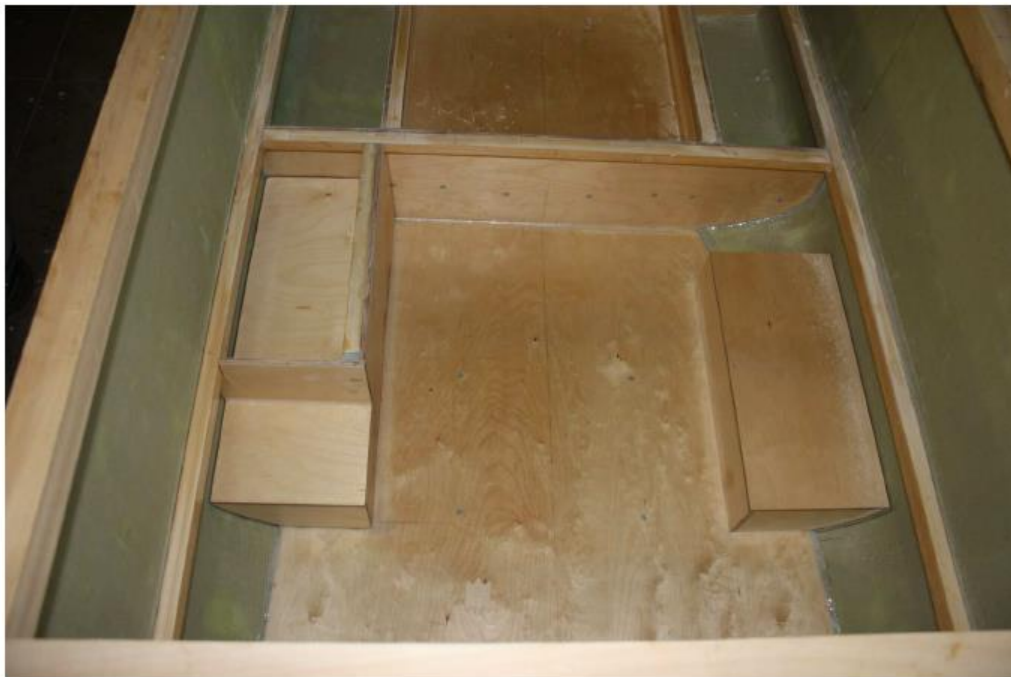
写真 1 5

Figure 15: Engine room; void 7; purifier plant 2

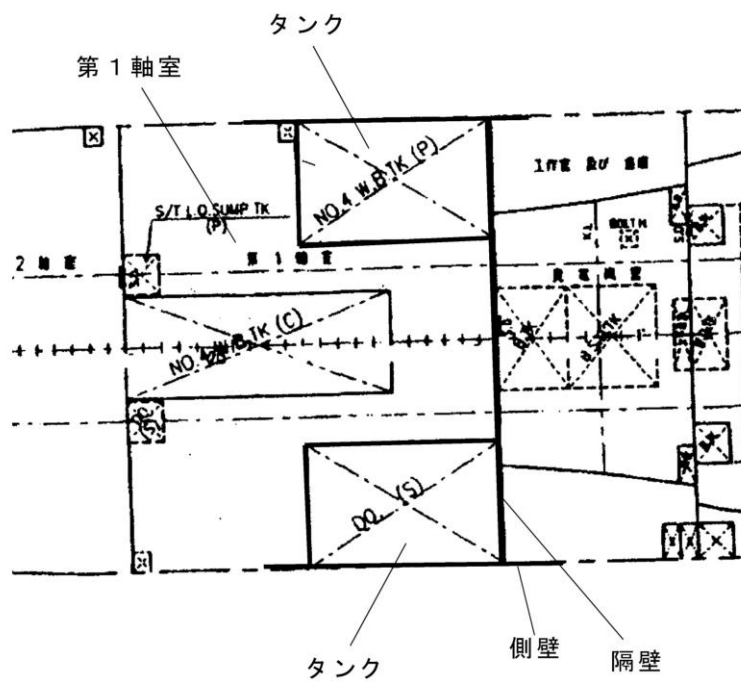
【甲 6 図面】

また、甲6文献には、別紙3の【甲6図面】に示す一般配置図が記載されているところ（ただし、【甲6図面】は、一部を拡大したものであり、「第一軸室」等の記載は原告による。）、そこには、本件訂正3発明1の浸水防止部屋と同様の構造のタンクが記載されている。
