# 最高裁判所長官公邸の整備に関する有識者委員会報告

平成21年6月

最高裁判所長官公邸の整備に関する有識者委員会

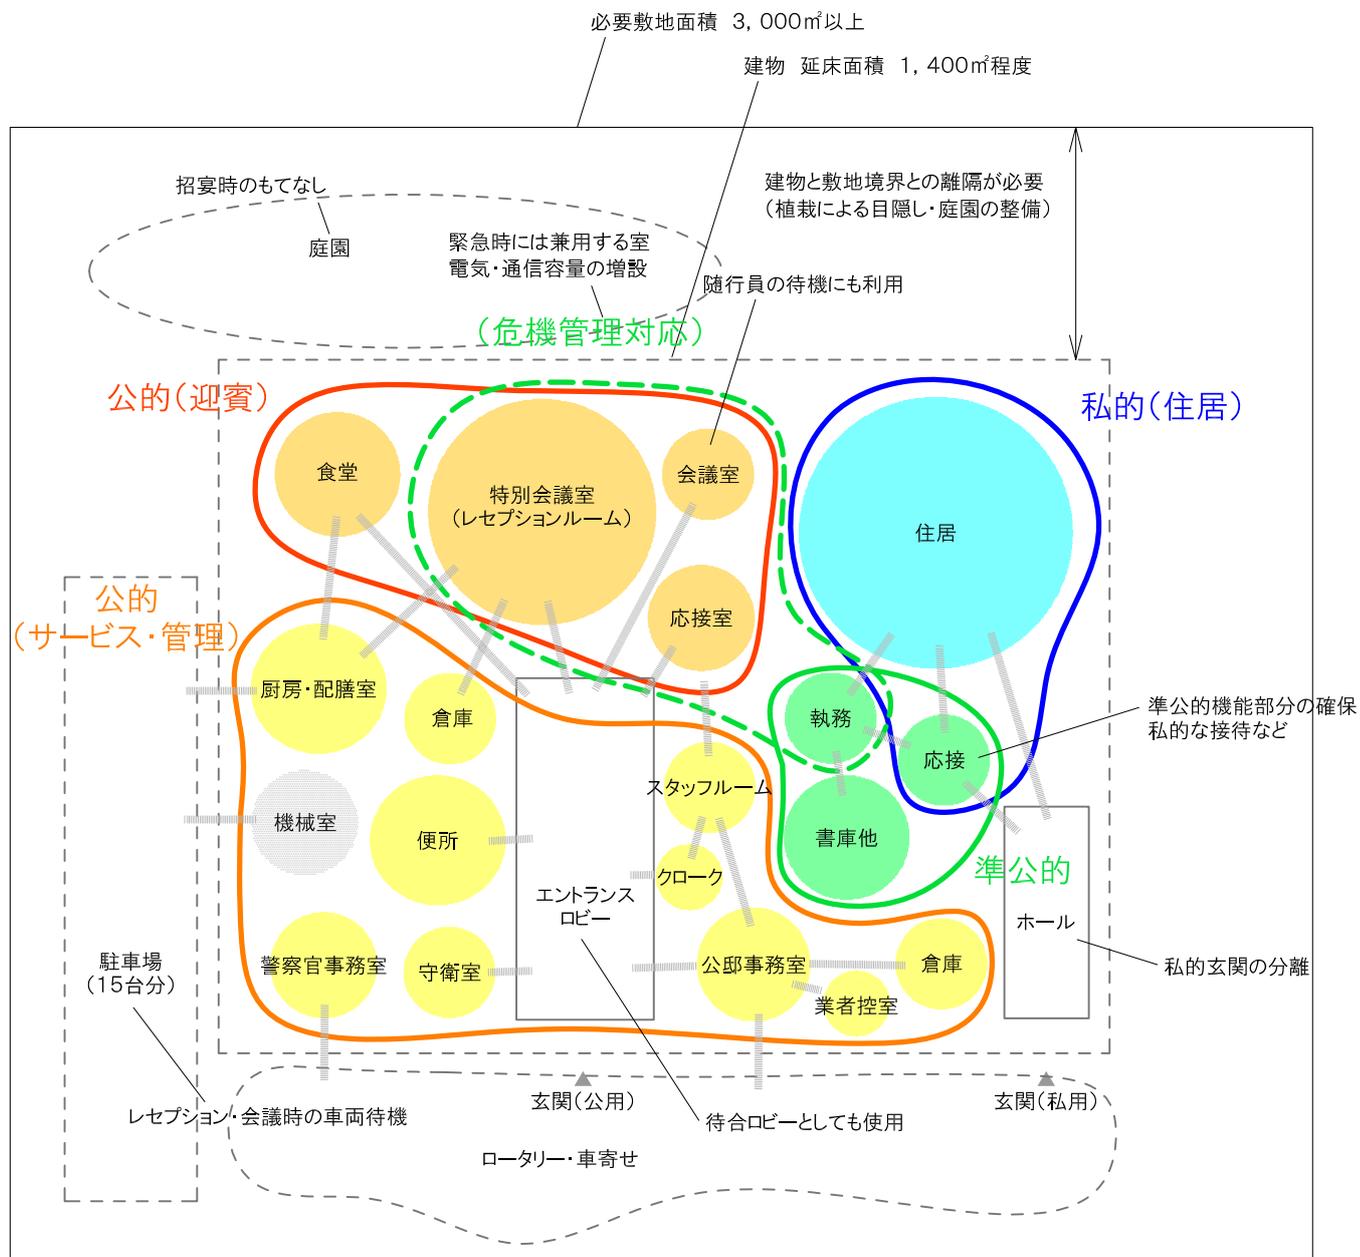
【別紙2】 長官公邸イメージ図

今後の公邸においては、公的機能（迎賓，サービス・管理，危機管理），準公的機能（執務・応接）及び私的機能（住居）についてそれぞれ充実を図り，各機能を明確に分離してプライベートな領域の確保を図る一方で，諸室の動線・連携に配慮する必要があること（別紙2長官公邸イメージ図参照）について，委員の意見が概ね一致した。

- 公的(迎賓)
- 公的(サービス・管理)
- 準公的(執務・応接)
- 私的(住居)
