平成24年(ワ)第6771号 意匠権侵害差止等請求事件

登録番号	1380425号
出願日	平成19年10月26日
登録日	平成22年1月22日
意匠に係る物品	亀甲墓屋根
登録意匠	別紙3本件意匠目録記載のとおり

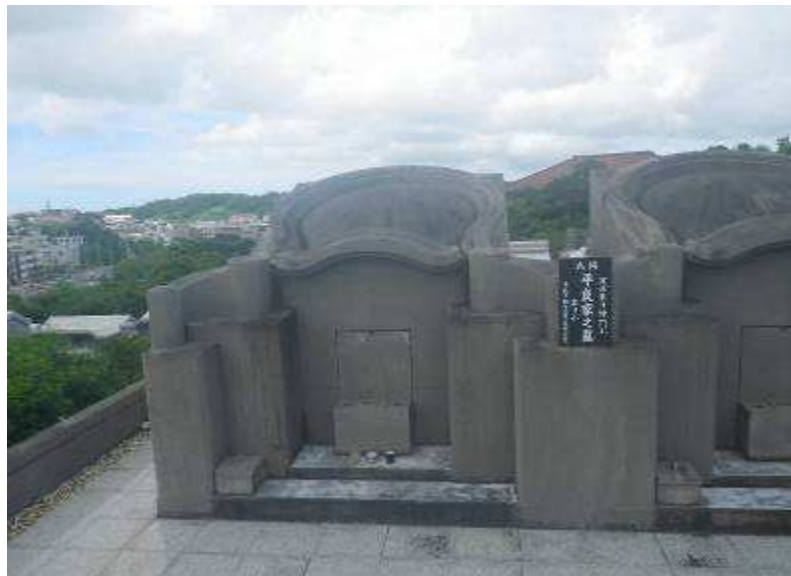
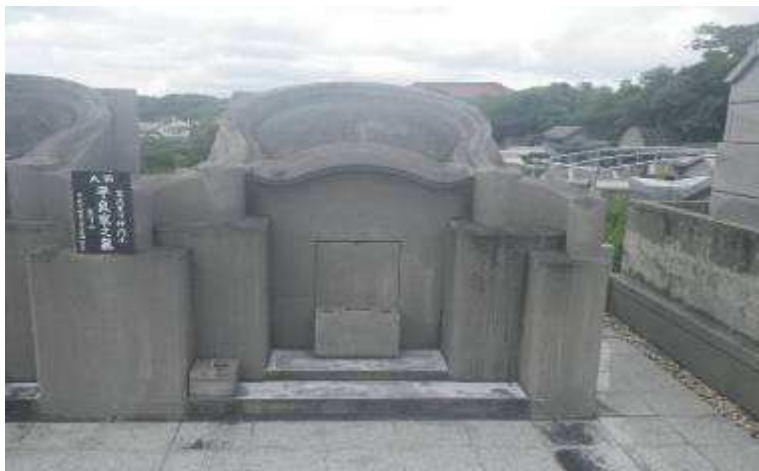
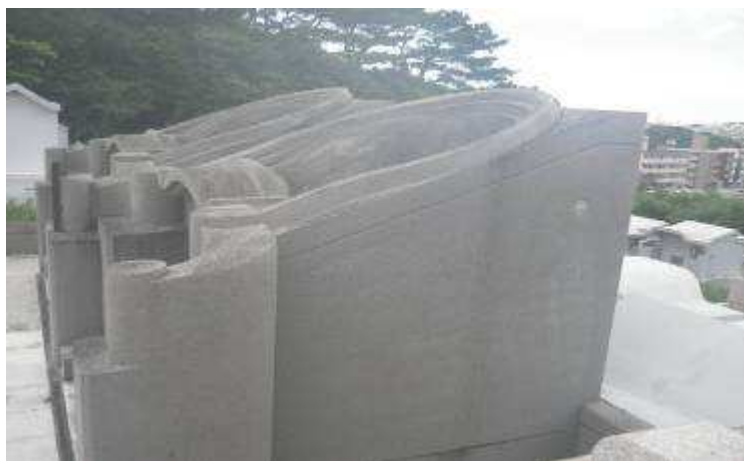
公知意匠1の墓は、平成14年、沖縄県浦添市 に建立されたものであるが、その構成は、次の写真3枚のとおりである。

その基本的構成態様及び具体的構成態様は、本件意匠（前記1【被告の主張】(1)）と同じである。

公知意匠1は、正面視矩形部分とそれほど大きくない底部分が一体的に形成されており、底部分が湾曲しており、オメガ状部位が屋根部分である矩形部分に内包されている。

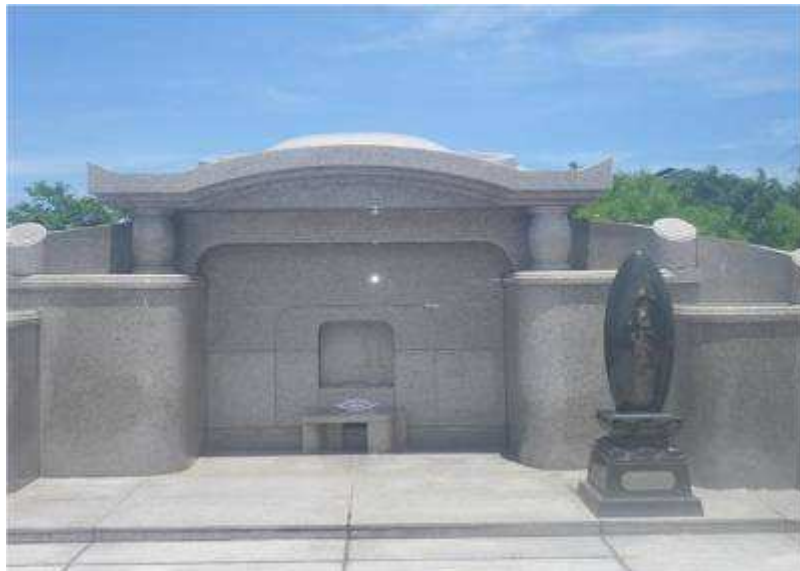
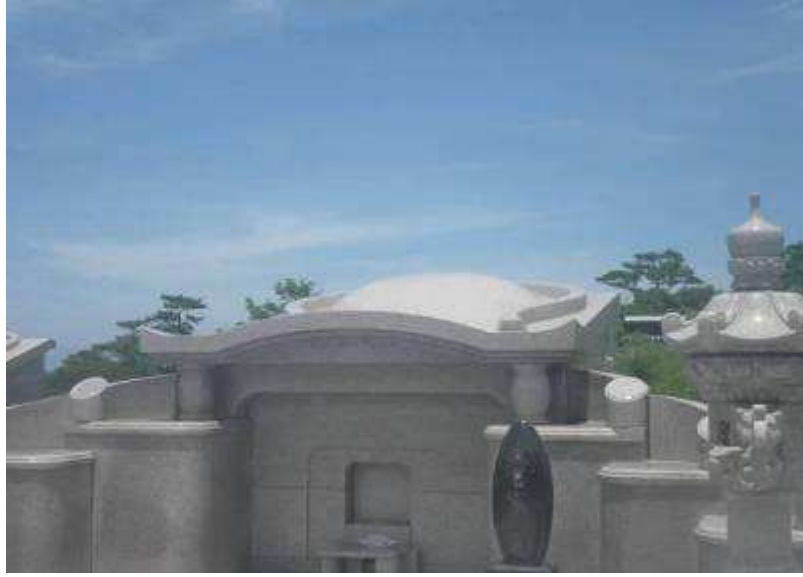
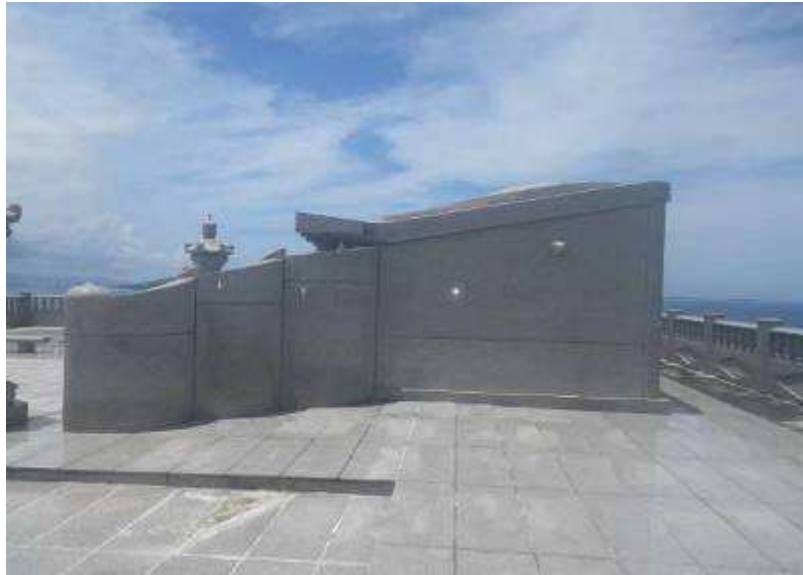
公知意匠2の墓は，平成16年，沖縄県国頭郡 に建立されたものであるが，その構成は，次の写真3枚のとおりである。

その基本的構成態様及び具体的構成態様は，本件意匠（前記1【被告の主張】(1)）と同じである。

また、公知意匠2は、庇部分が緩やかに湾曲しており、底面部は階段状であって、オメガ状部位が屋根部分である矩形部分に内包されている。

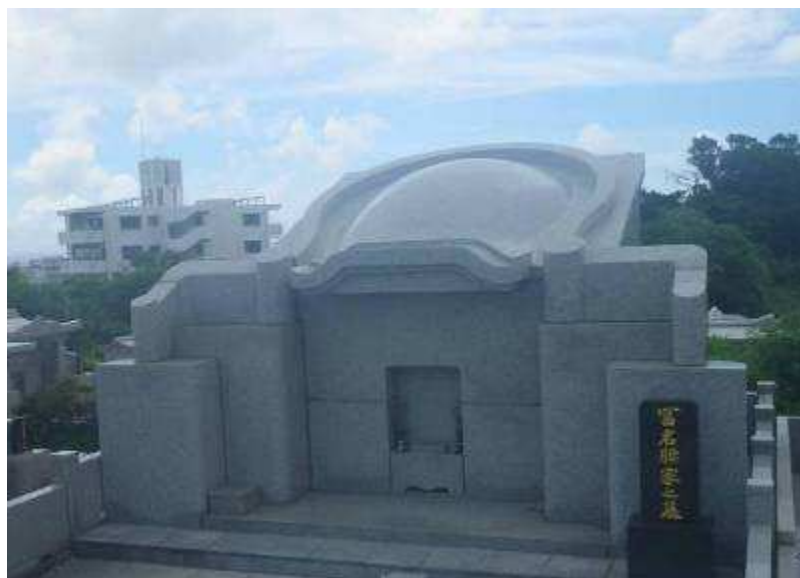
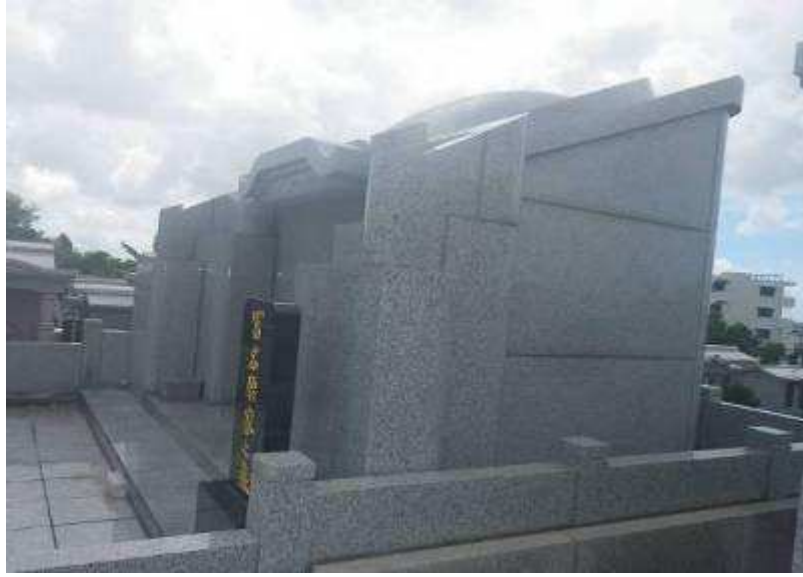
公知意匠3の墓は、平成18年、沖縄県浦添市 に建立されたものであるが、その構成は、次の写真2枚のとおりである。

その基本的構成態様及び具体的構成態様は、本件意匠（前記1【被告の主張】(1)）と同じである。

また、公知意匠3は、正面視矩形部分とさほど大きくない庇部分が一体的に形成され、庇部分は湾曲しており、オメガ状部位が屋根部分である矩形部分に内包されている。

なお、公知意匠3は、庇部分の底部分が階段状ではないが、この差異は本件意匠と被告意匠との間にもあるから、本件意匠が公知意匠3と類似しないのであれば、被告意匠とも類似しない。

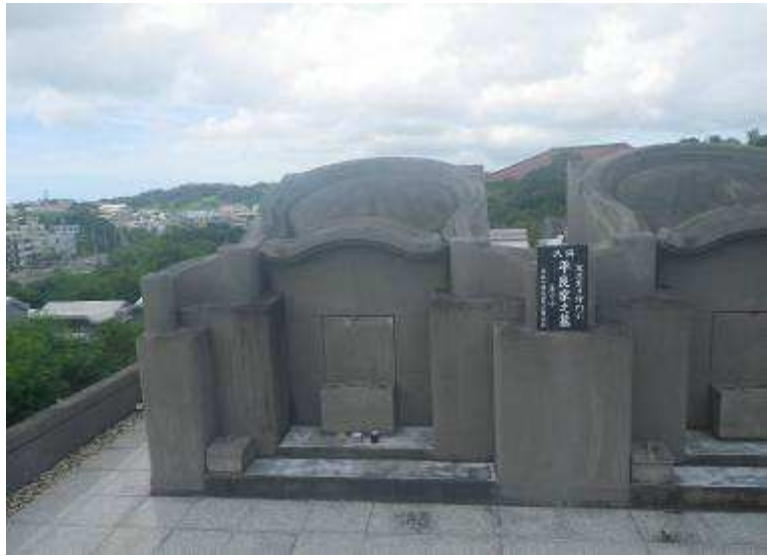
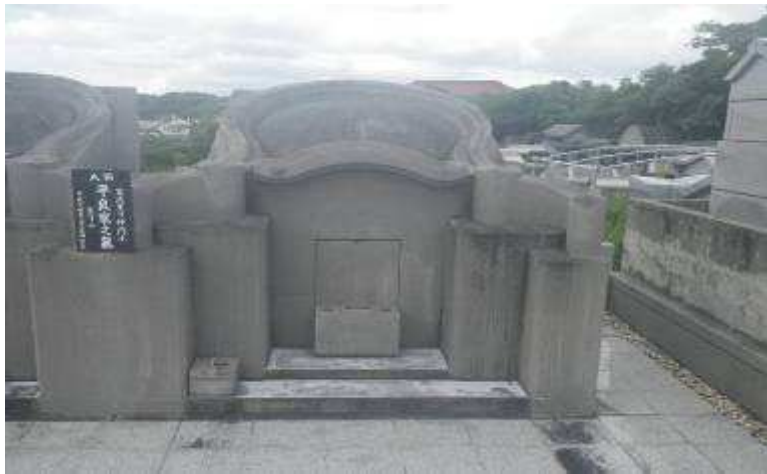
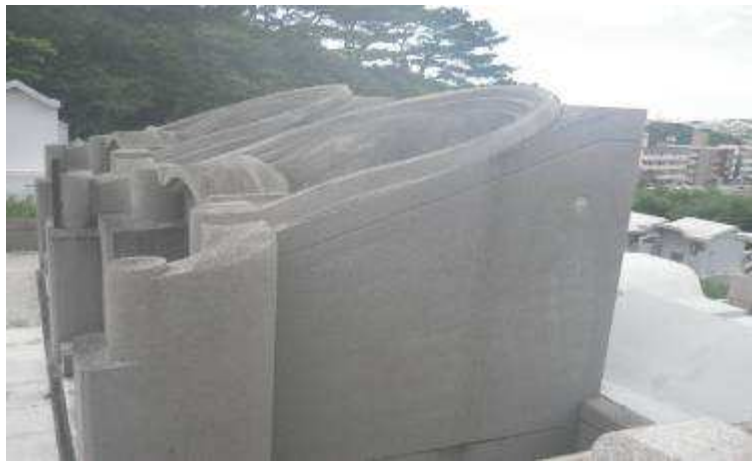
公知意匠1の墓は、平成14年、沖縄県浦添市内の霊園に建立されたもので、構成は、次の写真3枚のとおりである。

屋根の形状は、左右対称の矩形で、厚みのある板状である。上面に亀の甲羅の形状をした隆起部が表れている。

矩形部分の上面にある亀の甲羅の形状をした隆起部（前記 a）の隆起は緩やかであり、その表面には、亀甲文様等もなく、滑らかである。当該隆起部の形状は、矩形部分の奥側で円形に閉じているのに対し、手前では円形でなく、一旦くびれた後、底部分につながっている。また、隆起部と底部分の間には、矩形状に隆起した帯がある。

矩形部分の上面には、亀の甲羅の形状をした隆起部を取り囲むように、隆起部から少し離れた位置にオメガ状の縁取りが設けられている。

底部分は、中央が上方に湾曲した（唐破風様）2層構造であり、上層の厚みが下層の厚みよりも2倍以上厚い。また、底部分の横幅は、オメガ状の縁取りの内側端に収まる程度である。

右側面視では、屋根全体が、向かって左下（前方の底部分）から右上（後方の矩形部分）に傾斜している。

底部分の2層構造は、上層が下層よりも前方（向かって左方）に突出するように階段状の段差が設けられている。

本件意匠の底部分が3層構造であるのに対し、公知意匠1は2層構造である。

また、公知意匠1よりも本件意匠の方が、底部分中央の湾曲がより平面的で緩やかである。

本件意匠のオメガ状の縁取りが、幅広で扁平であるのと比べると、

公知意匠1のオメガ状の縁取りは、幅が細く高い。

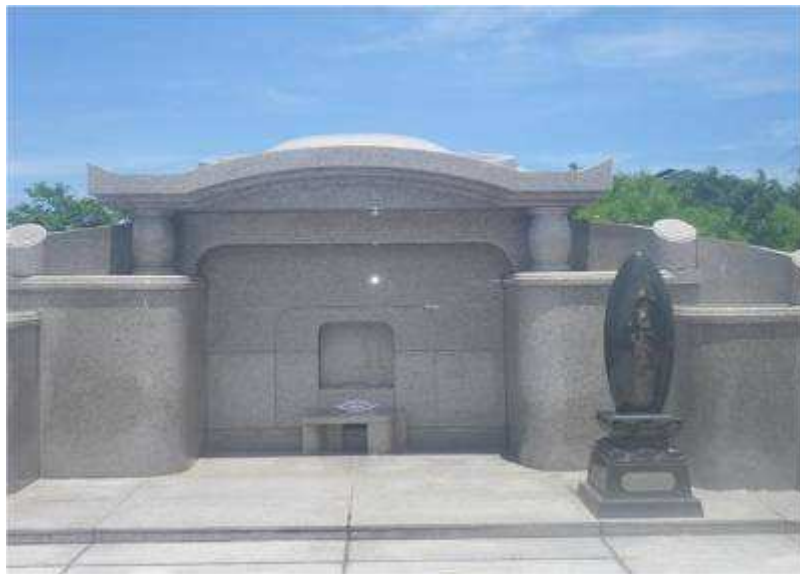
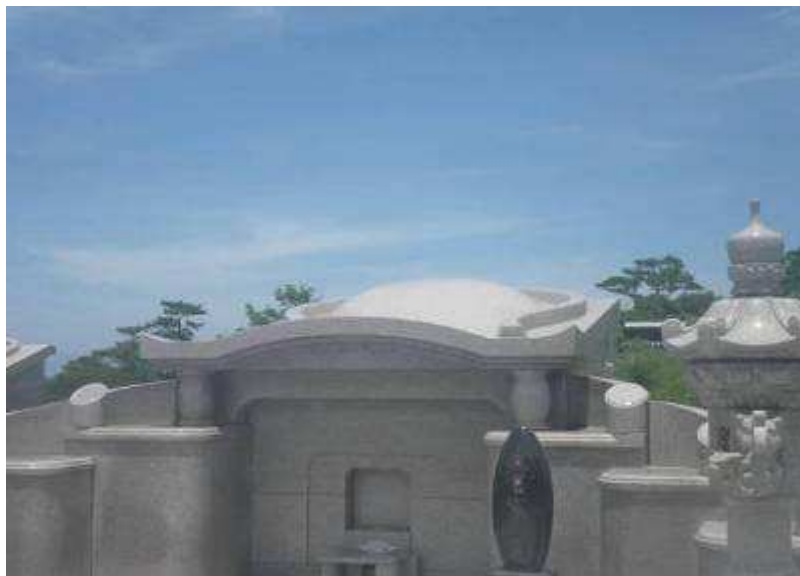
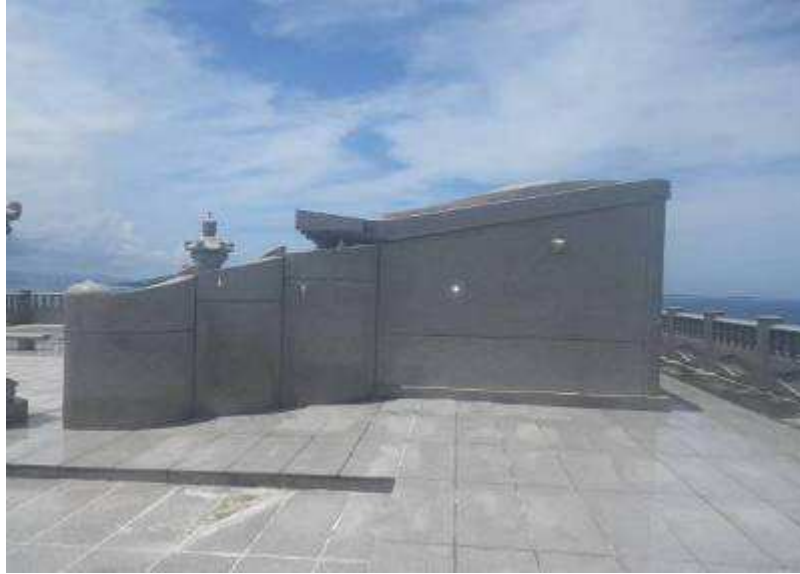
公知意匠2の墓は、平成16年、沖縄県国頭郡 に建立されたものであるが、その構成は、次の写真3枚のとおりである。

屋根の形状は、左右対称の矩形で、厚みのある板状である。上面に亀の甲羅の形状をした隆起部が表れている。

矩形部分の上面にある亀の甲羅の形状をした隆起部（前記 a）の隆起は緩やかであり、その表面には、亀甲文様等もなく、滑らかである。当該隆起部の形状は、矩形部分の奥側で円形に閉じているのに対し、手前では円形でなく、一旦くびれた後、底部分につながっている。上記隆起部と底部分との間にこれらを区分するものがあるかどうかは、明らかではない。

矩形部分の上部には、亀の甲羅の形状をした隆起部を取り囲むように、隆起部から少し離れた位置にオメガ状の縁取りが設けられている。

底部分は、中央が上方に湾曲した（唐破風様）3層構造であり、最上層の厚みが下の2層を併せた厚みよりも厚い。また、底部分の横幅は、矩形部分と同程度である。

右側面視では，屋根全体が，向かって左下（前方の底部分）から右上（後方の矩形部分）に傾斜している。

底部分の3層構造は，上層が下層よりも前方（向かって左方）に突出するように，階段状の段差が設けられている。

本件意匠の底部分は，亀の甲羅の形状をした隆起部の周囲（底辺）と連続しているのに対し（その結果，矩形の幅より相当に小さい。），公知意匠2の底部分は，後方の矩形部分の幅と比べると，少なくとも同程度の横幅である。

公知意匠2の底部分は，オメガ状の縁取りの前方開口部より外側において，外方に向かって直線的に延伸しており，両端が上方に向かって鋭角的に反っている。

本件意匠のオメガ状の縁取りが，幅広で扁平であるのと比べると，公知意匠2のオメガ状の縁取りは，幅が細く高い。

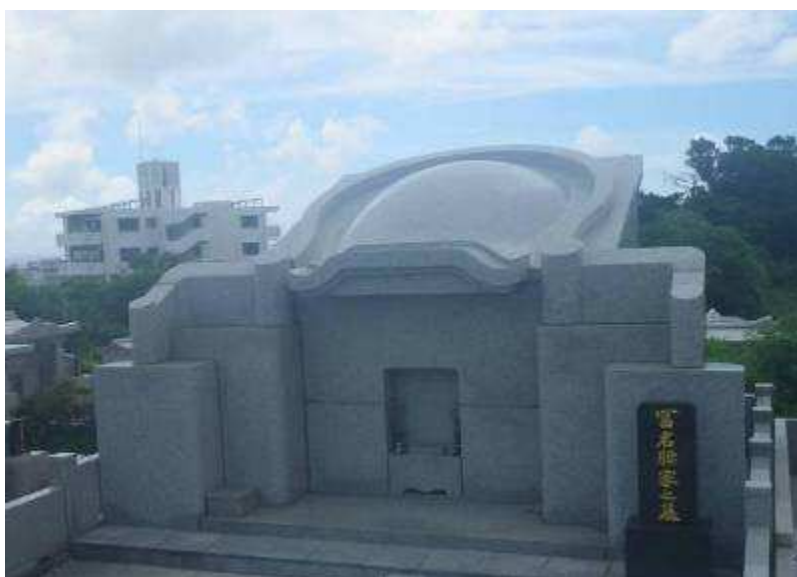
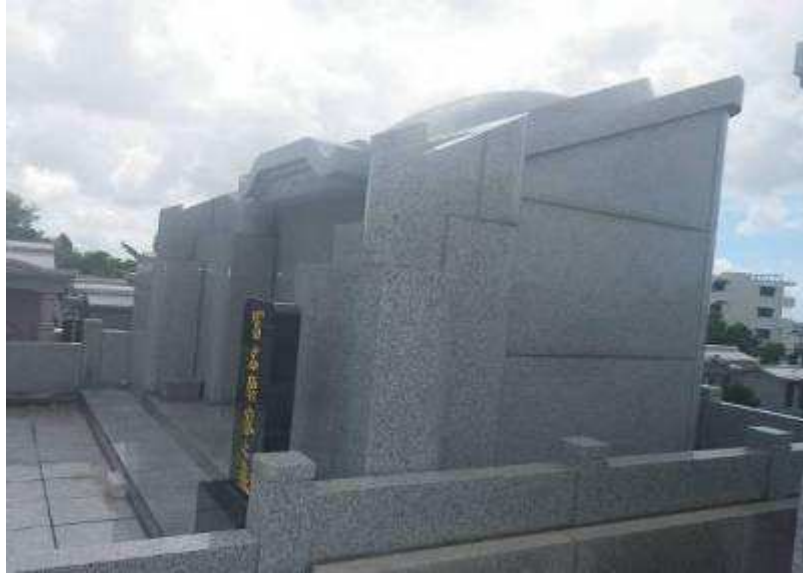
公知意匠3の墓は，平成18年，沖縄県浦添市 に建立されたものであるが，その構成は，次の写真2枚のとおりである。

屋根の形状は、左右対称の矩形で、厚みのある板状である。上面に亀の甲羅の形状をした隆起部が表れている。

矩形部分の上面にある亀の甲羅の形状をした隆起部（前記 a）の隆起は緩やかであり、その表面には、亀甲文様等もなく、滑らかである。当該隆起部の形状は、矩形部分の奥側で円形に閉じているのに対し、手前では円形でなく、一旦くびれた後、底部分につながっている。また、隆起部と底部分の間には、矩形状に隆起した帯がある。

矩形部分の上部には、亀の甲羅の形状をした隆起部から少し離れた位置にオメガ状の縁取りが設けられている。

底部分は、中央が平行な直線で、両端が下方に湾曲した（唐破風様）2層構造であり、上層の厚みが下層の厚みよりも2倍以上厚い。また、底部分の横幅は、オメガ状の縁取りの内側端に収まる程度である。

底部分の2層構造は、上層が下層よりも前方(向かって左方)に突出するように、階段状の段差が設けられている。

本件意匠の底部分が3層構造であるのに対し、公知意匠3は2層構造である。

また、本件意匠の底部分は中央が湾曲しているのに対し、公知意匠3の底部分は中央が平行な直線である。

本件意匠のオメガ状の縁取りが、幅広で扁平であるのと比べると、公知意匠3のオメガ状の縁取りは、幅が細く高い。

亀の甲羅の形状をした隆起部は、公知意匠3の方が本件意匠よりも相当に高く隆起しており、球形に近いものである。

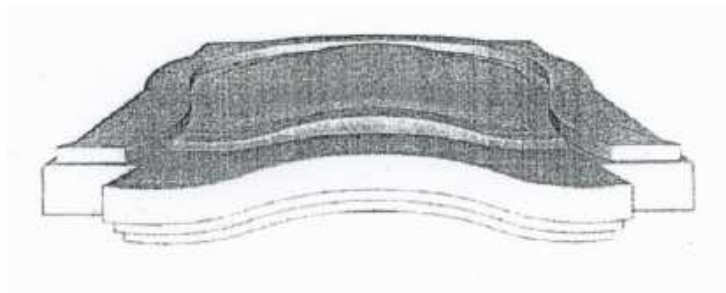
【正面図】

（ア）正面視（別紙3本件意匠目録【正面図】）では、向かって奥（後方）の矩形部分（屋根の本体部分）と、向かって手前（前方）の底部分とで構成されている。

矩形部分の上面にある亀の甲羅の形状をした隆起部（前記ア）の隆起は緩やかであり、その表面には、亀甲文様等もなく、滑らかである。当該隆起部の形状（隆起部の底辺によって形成される。）は、矩形部の奥側で円形に閉じているのに対し、手前では円形でなく、一旦くびれた後、底部分につながっている。隆起部の周囲（底辺）と底部分の左右両端が

底部分は、中央が上方に湾曲した（唐破風様）3層構造であり、最上層の厚みが下の2層を併せた厚みよりも厚い。また、底部分の左右両端は、亀の甲羅の形状をした隆起部に連続しているため、底部分の横幅は、上記隆起部の横幅と同程度である（当然、矩形部分の幅よりは狭い）。
