令和2年7月2日判決言渡

令和元年（行ケ）第10080号審決取消請求事件

原 告 内 海 造 船 株 式 会 社

被 告 三 菱 造 船 株 式 会 社

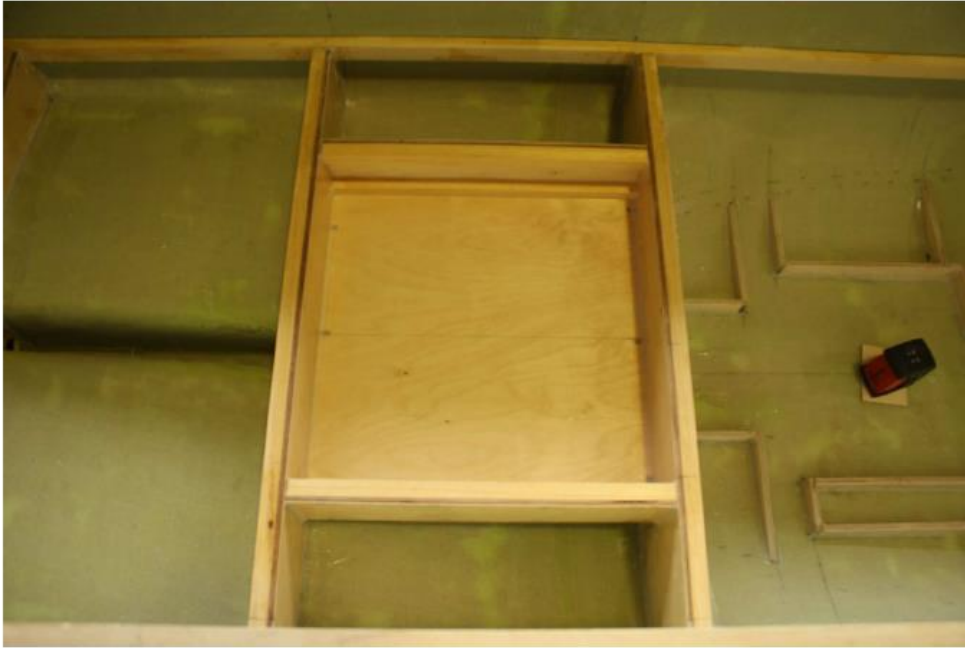
写真 1 1

Figure 11: Void 8; engine & electric workshop etc. (#39 to #60)

(2) 甲3の1文献には、別紙2記載の図面及び写真が記載されているところ（参考写真11及び参考写真15は、それぞれ、写真11及び写真15に各部の名称等を書き加えたものである。）、本件審決は、甲3発明の壁3, 4を縦通隔壁と認定した。

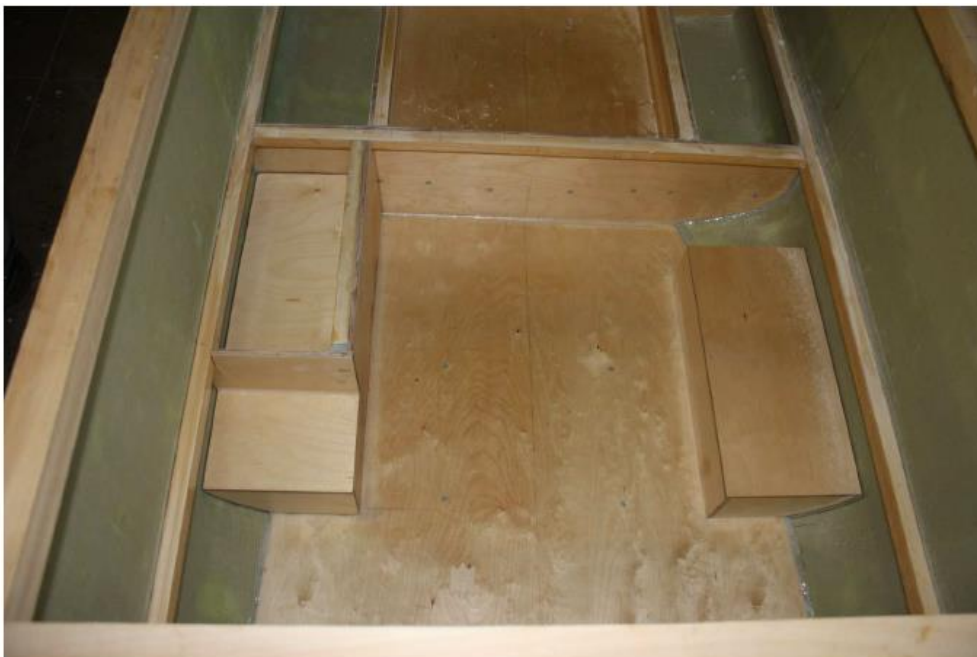
写真 1 5

Figure 15: Engine room; void 7; purifier plant 2
